Diagnóstico da rede de esgotamento sanitário no CRR - Melhorias para preservação ambiental.

Relatório PROTEC - FEVEREIRO 2024

Fase I

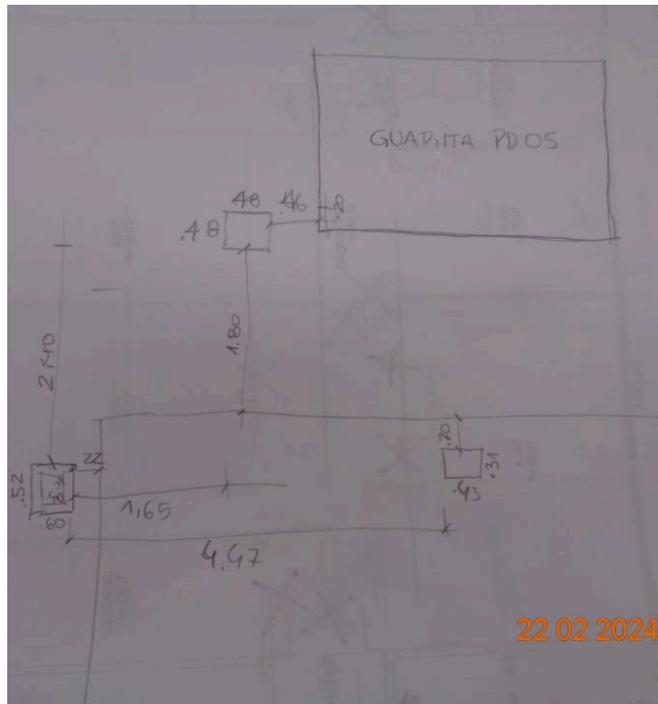
Croqui de localização das caixas (PD06)

Próximo ao prédio 05 (PD05), há uma guarita de acesso (PD06) dotada de um sanitário para uso dos vigilantes. Procedemos a medição e localização, em planta, das caixas de passagem que compõem o sistema de esgoto que atende esta unidade.

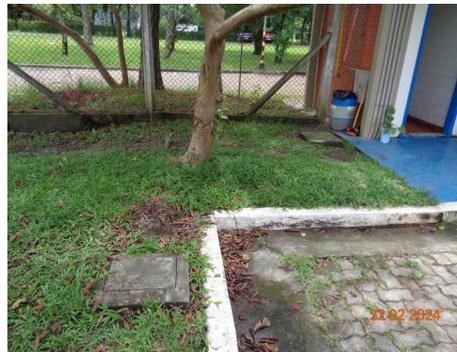
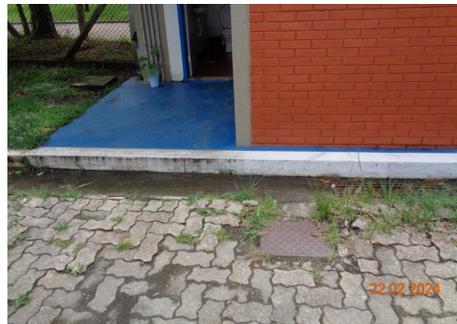
Percebeu-se a existência de uma fossa séptica, no entanto, faz-se necessário a limpeza do local para que seja feita a sua medição.
